# Tilgængelighedsplan 2019

Skive Tilgængelighedsplan 2019

Udarbejdet af Skive Kommune,  
Teknik, Miljø & Udvikling - Drift & Anlæg - Trafik & Havne  
I samarbejde med Via Trafik Rådgivning A/S

November 2018

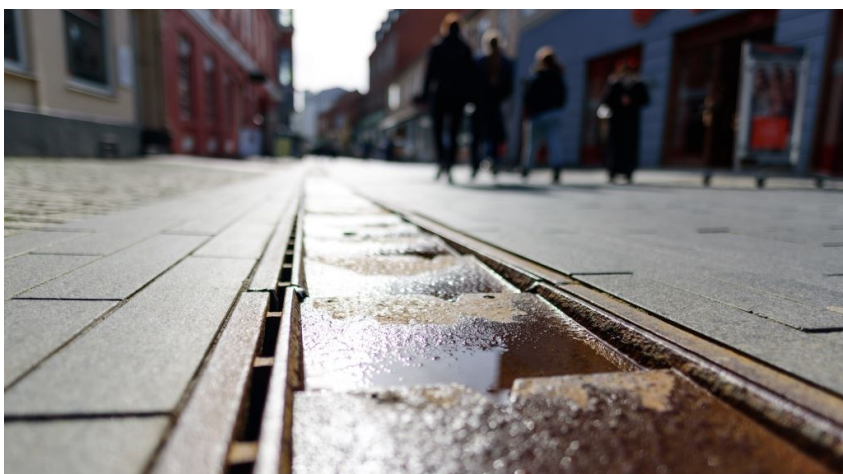
Billede 30: Vandrenden på gågaden i Skive.

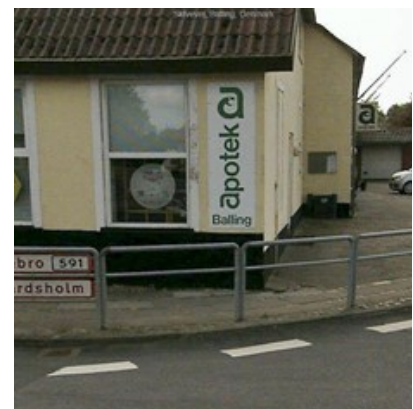
Billede 37: Rækværk på Søndergade mangler stokkeliste.

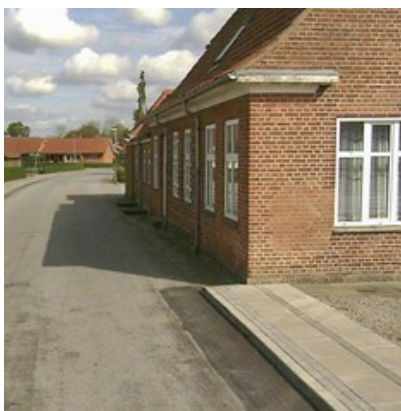
Billede 38: Gangbane på Posthusvej stopper brat.

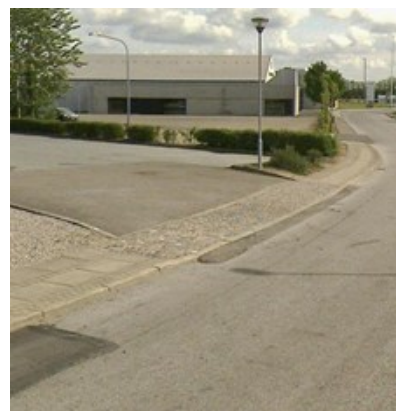
Billede 40: Brostenoverkørsel på Stadion Allé.

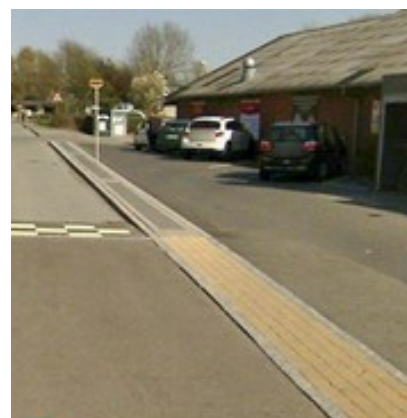
Billede 43: For smal gangbane og busperon på Skolevej.

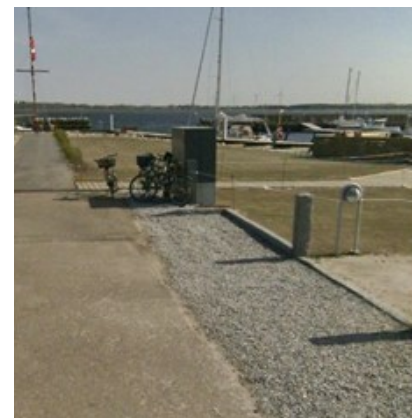
Billede 52: Adgang til sti over ujævn grusbeklægning ved Stenøre.

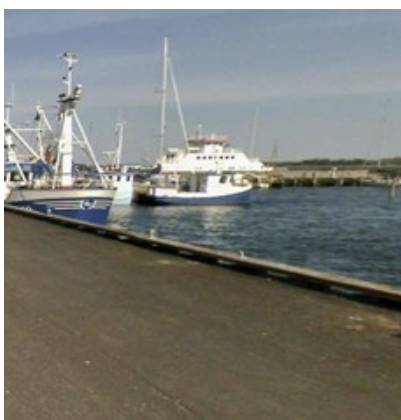
Billede 53: Manglende rækværk og kontrastfarve på kajen.

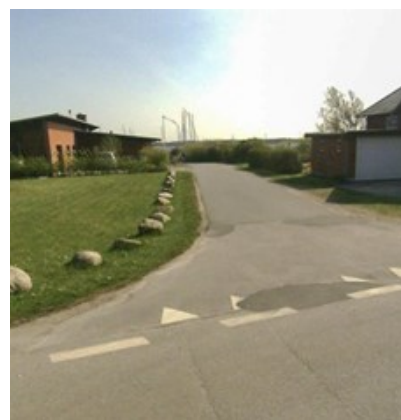
Billede 55: Ureguleret overgang ved Sønderhedevej.

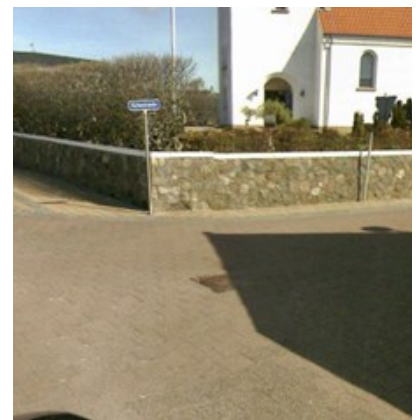
Billede 58: Kryds på Bredgade udformet med afvigende belægning. Uklarhed om vigepligt.

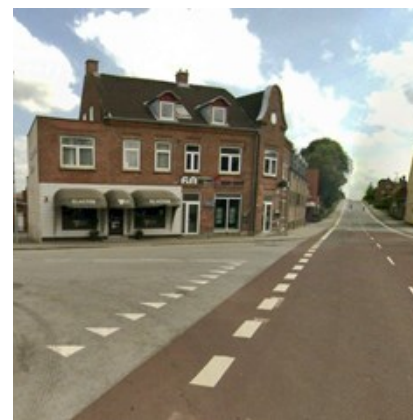
Billede 64: Ureguleret overgang ved sidevej til Viborgvej.

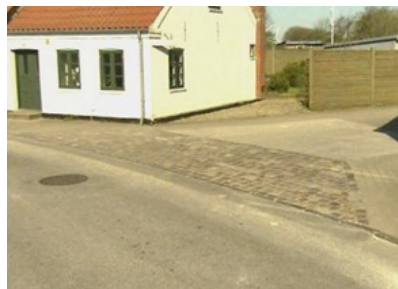
Billede 69: Brostensoverkørsel på Vestergade.

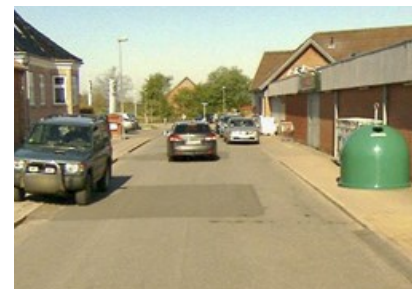
Billede 70: Parkerede biler og flaskecontainere i gangbane på Park Allé.

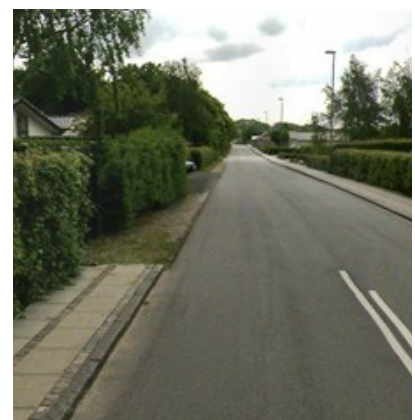
Billede 73: Gangbane mangler i den ene vejside af Stoholmvej.

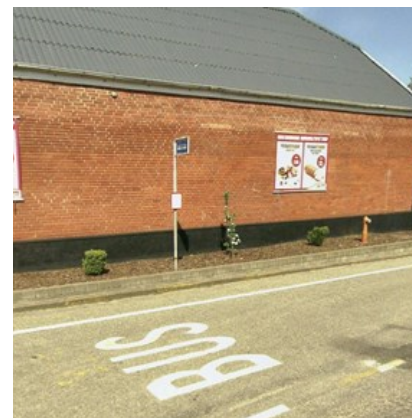
Billede 82: Gangbane ved busstop på Borgergade mangler læskærm, bæk og korrekt belægning.

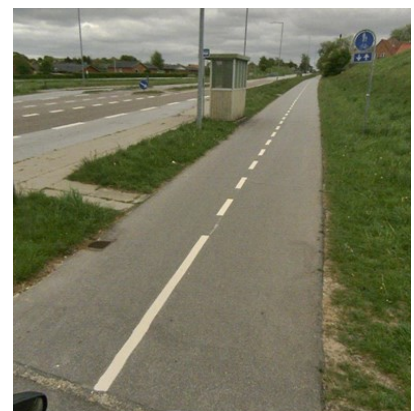
Billede 90: Dobbeltrettet fællesti på Marienlystvej.

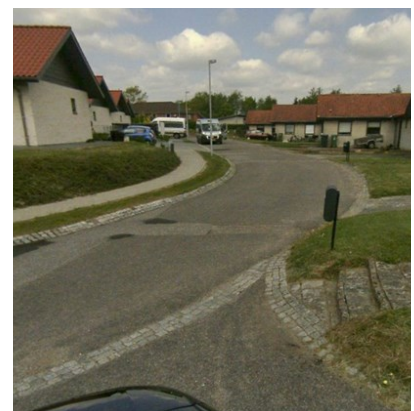
Billede 96: Manglende krydsning og græsabat på Nattergalevej.

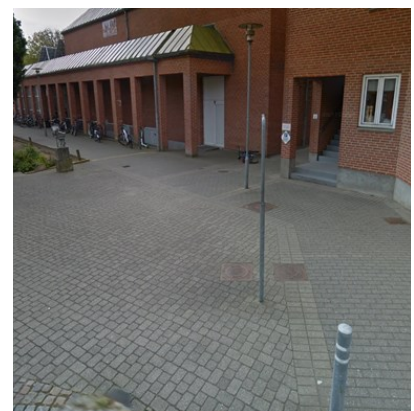
Billede 102: Manglende ledelinje og markering af inventar i gangbanen på Frederiksgade.

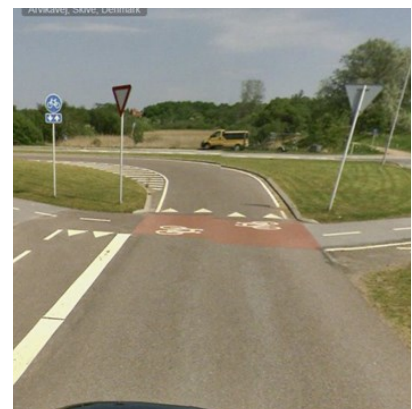
Billede 108: Ureguleret krydsning på Sdr. Boulevard.

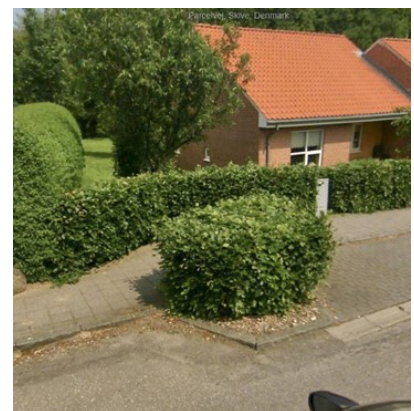
Billede 114: Forskudt gangbane og ledelinje stopper på Parcelvej.

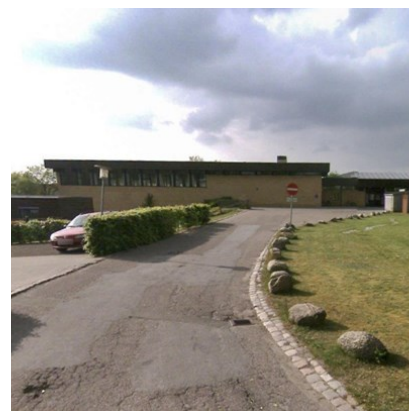
Billede 120: Ujævn belægning på Bilstrupvej.

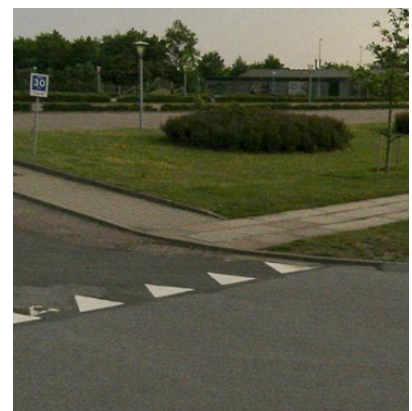
Billede 123: Ureguleret overgang og mangler nedsænket kantsten på gangbane på Skyttevej.

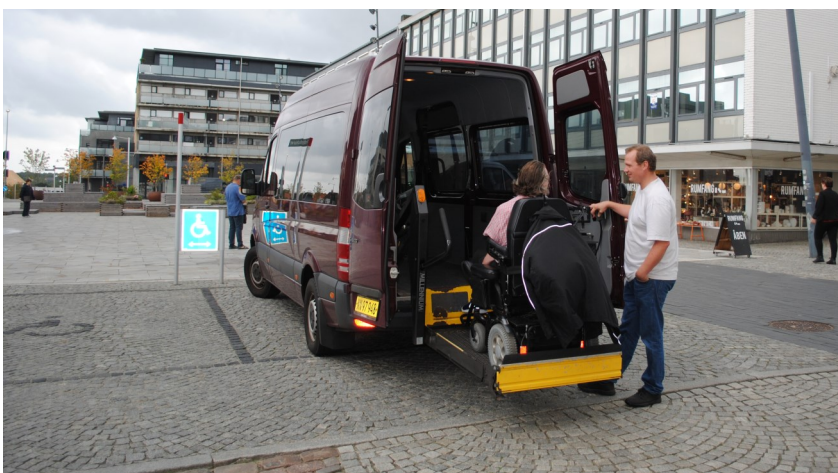
Billede 124: Handicapparkeringspladser til minibusser bør være 8 meter lange.

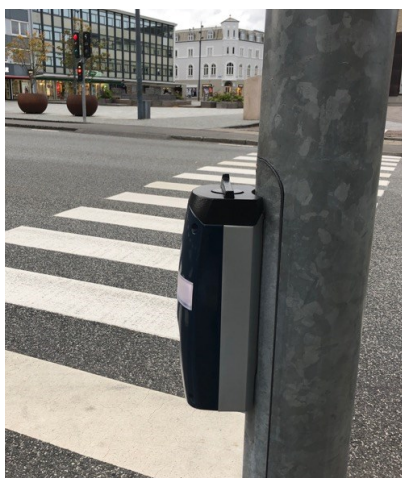
Billede 126: Reguleret overgang, hvor retningspilen peger i en forkert retning.
