# Tilgængelighedsplan 2019

Skive Tilgængelighedsplan 2019

Udarbejdet af Skive Kommune,  
Teknik, Miljø & Udvikling - Drift & Anlæg - Trafik & Havne  
I samarbejde med Via Trafik Rådgivning A/S

November 2018

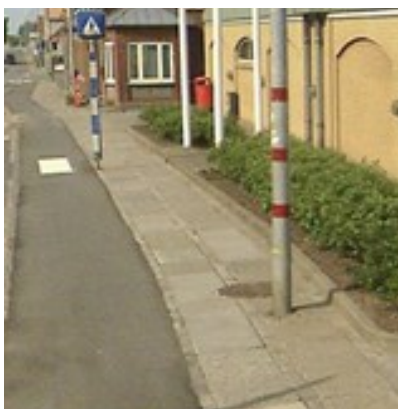
Billede 35: Delt sti på Søndergade mangler tydelig grænse mellem gangbane og cykelsti.

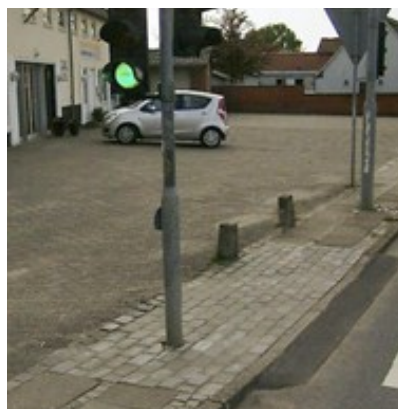
Billede 36: Signalstander i gangbane på Søndergade, og manglende tilgængelighedsløsning.

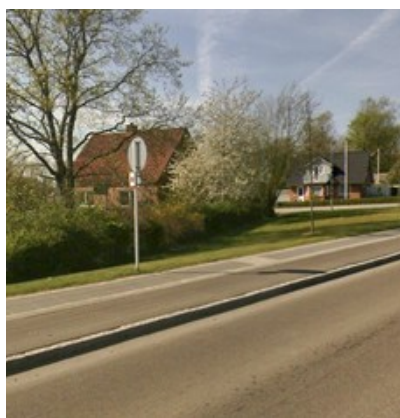
Billede 41: Delt sti på Aakjærvej mangler tydelig grænse mellem gangbane og cykelsti.

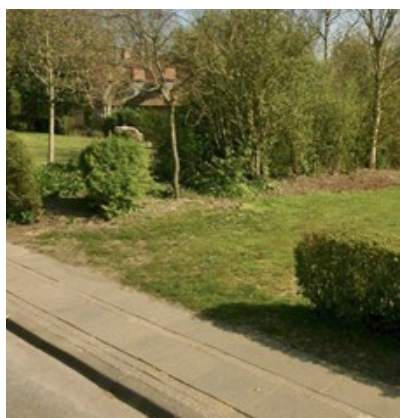
Billede 42: Der mangler gangbane over græsareal ved Fasanvej.

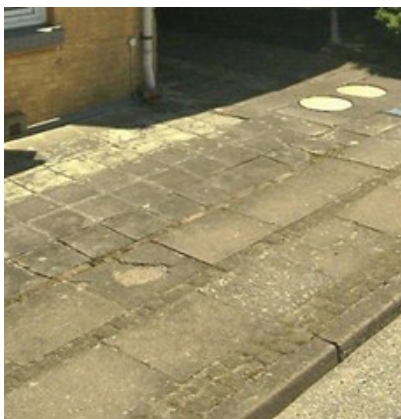
Billede 44: Ujævn belægning pga. slid på Toustrupvej.

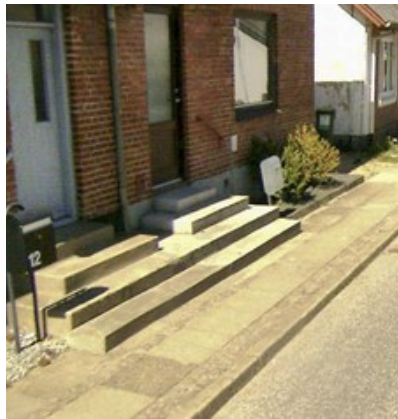
Billede 45: Trappeudspring i gangbane på Toustrupvej.

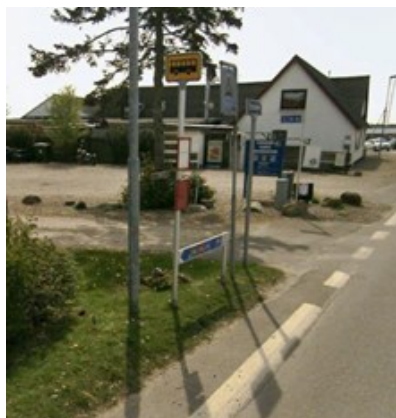
Billede 51: Busstop på Stenøre mangler gangbane, læskærm og bænke.

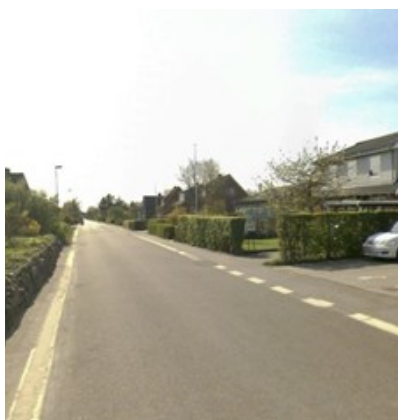
Billede 54: Manglende gangbane på Sønderhedevej, kun afstrikning med kantbaner.

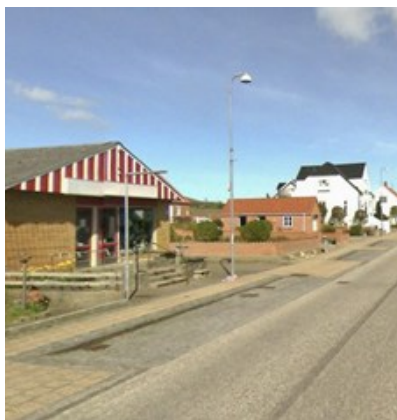
Billede 57: Retningsskifte på Bredgade er ikke markeret i belægning.

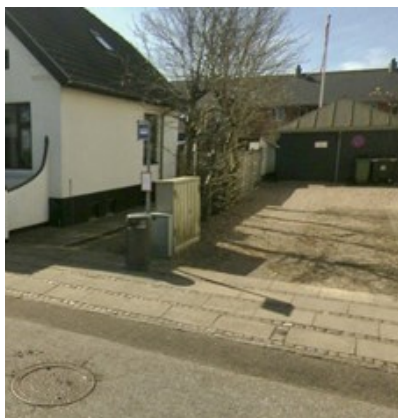
Billede 60: Busstop på Durupvej placeret ud for indkørsel. Der mangler læskærm, bæk, korrekt belægning og opspring mod kørebane.

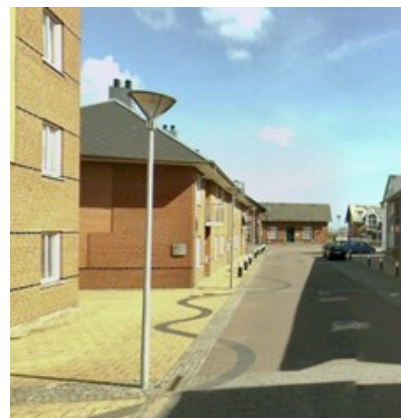
| Vej | Problem |
|---|---|
| Museumsvej | <ul style="list-style-type: none"> <li>• Inventar i gangbane</li> <li>• Mangler opspring mod kørebane</li> <li>• Gangbane mangler ledelinje</li> <li>• Museumstorvet er udflydende og mangler opspring mod kørebane</li> </ul> |

Billede 61: Der mangler opspring mod kørebane på Museumsvej.

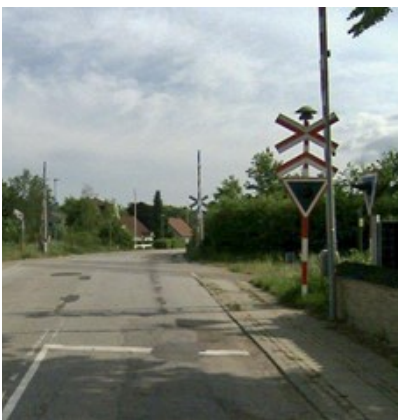
Billede 62: Der mangler markering i belægning ved jernbaneoverskæring og -bomme på Søbyvej.

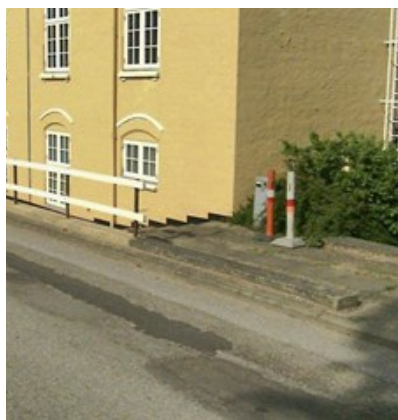
Billede 63: Trappe på Søbyvej mangler opmærksomhedsfelt og trinmarkering.

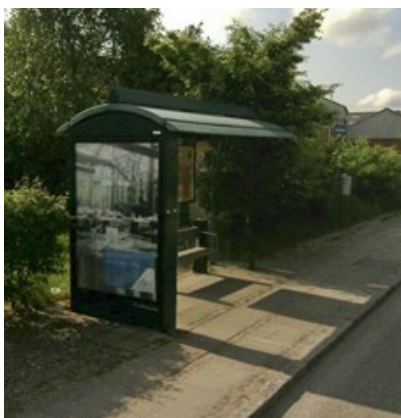
Billede 65: Busstop på Østerrisvej mangler korrekt belægning, opmærksomheds- og retningsfelt.

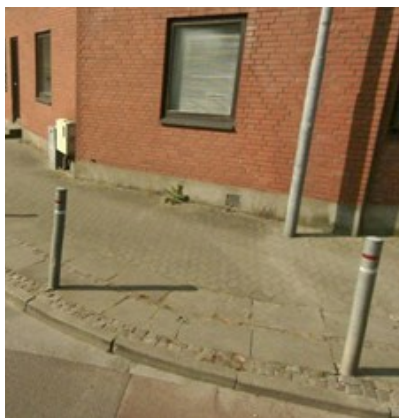
Billede 66: Pullerter i gangbane på Viborgvej ikke markeret.

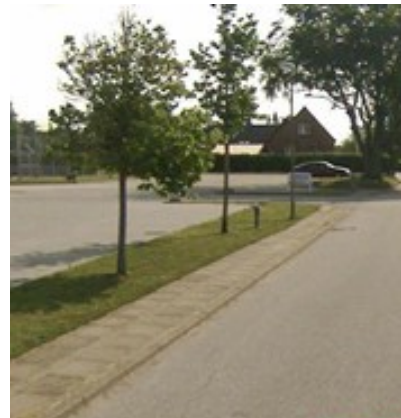
| Vej | Problem |
|---|---|
| Skolevej | <ul style="list-style-type: none"> <li>• Gangbane mangler 80 cm jævn sammenhængende belægning</li> </ul> |

Billede 67: Gangbane på Skolevej mangler 80 cm jævn sammenhængende belægning.

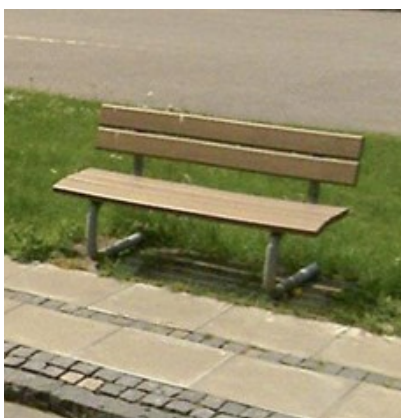
Billede 74: Bæk ved Stoholmvej mangler armlæn.

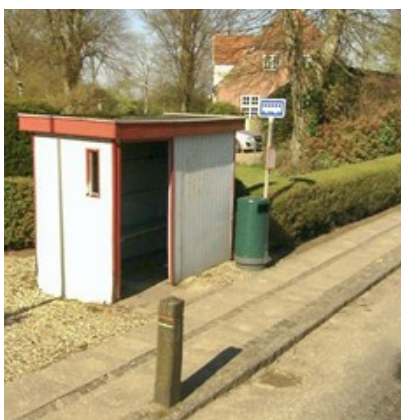
Billede 77: Læskærm på Sallingsundvej ikke tilgængelig for kørestolsbrugere. Der mangler korrekt belægning.

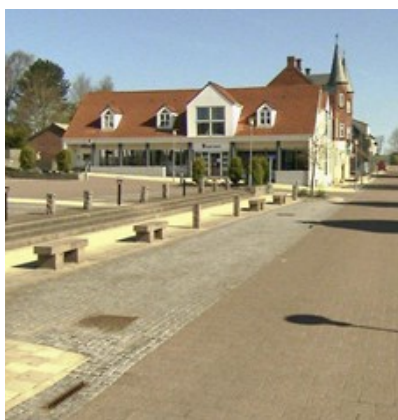
Billede 78: Bænke ved Jernbanegade mangler arm- og ryglæn. Der mangler opspring mod kørebane.

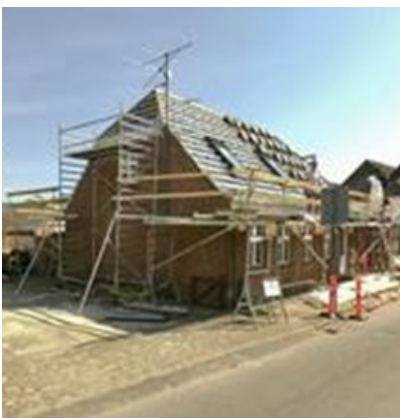
Billede 80: Stillads i gangbane på Østergade.

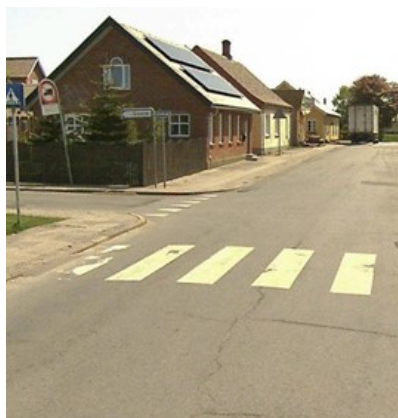
Billede 81: Reguleret overgang på Østergade mangler korrekt belægning.

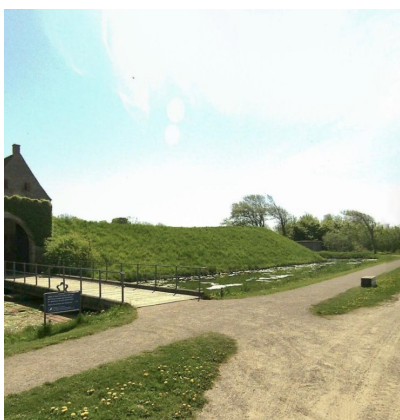
Billede 83: Ujævn gangbane i brusbelægning ved Borgen.

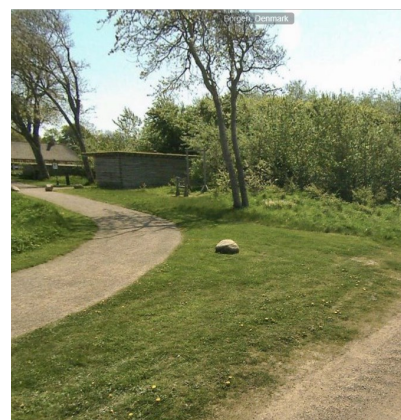
Billede 85: Gangbane ved Borgen fortsættes ikke til busstop.

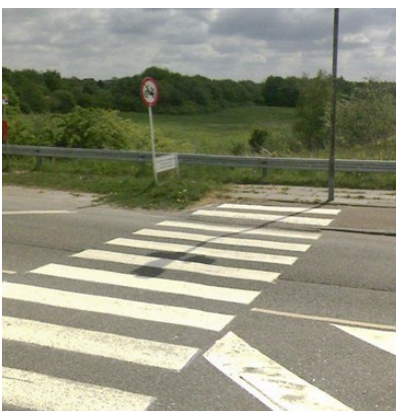
Billede 94: Reguleret overgang på Resenvej mangler taktile elementer og opspring for synshandicappede.

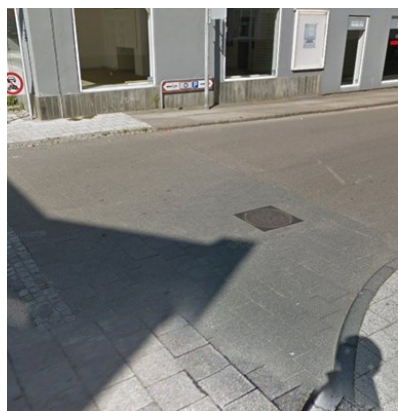
Billede 101: Uklarhed om vigepligt ved overkørsel på Christiansgade.

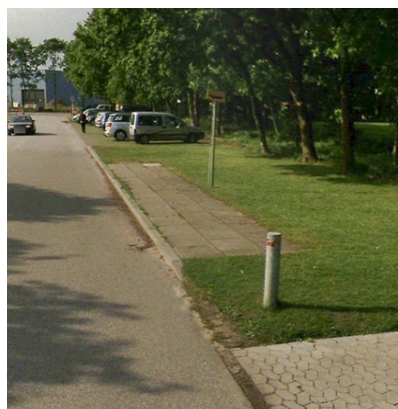
Billede 107: På Arvikavej mangler gangbane til busstop, samt læskærm, bænk og taktil belægning.

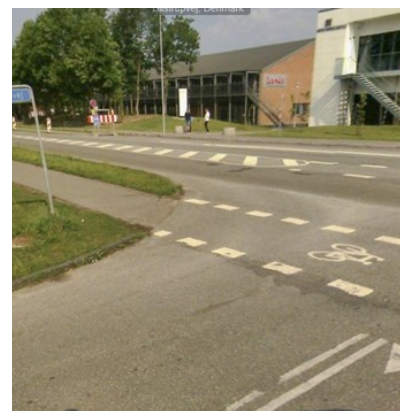
| Vej | Problem |
|---|---|
| Egerisvej og Kongsvigervej | <ul style="list-style-type: none"> <li>• Manglende taktil belægning og korrekt opspring i signalanlægget</li> <li>• Gangbane mangler 80 cm jævn belægning</li> <li>• Der mangler gangbane til busstoppested (Skive college) mod øst samt taktil markering</li> <li>• Ved busstoppested (Skive college) mod vest mangler læskærm, bænk og taktil markering</li> <li>• Manglende overgang for fodgængere ved sidevej</li> <li>• Manglende retningsfelt, opmærksomhedsfelt og opspring ved fodgængerovergang ved Skive gymnasium og HF</li> <li>• Manglende opmærksomhedsfelt ved én af indgangene til gymnasiet</li> <li>• Manglende læskærm og bænk ved busstop, samt manglende retningsfelt, opmærksomhedsfelt og opspring</li> <li>• Stibomme er ikke korrekt udformet ved Skive gymnasium og HF</li> <li>• Gangbane mangler 80 cm jævn belægning</li> <li>• Busstoppesteder mangler taktil belægning, læskærm og bænk</li> <li>• Der mangler gangbane i den ene side af Kongsvigervej og gangbane i den ene side er for smal</li> <li>• Der er ureguleret overgang til rejsemål og manglende gangbane</li> </ul> |

Billede 111: Manglende overgang for fodgængere på Egerisvej ved sidevej.

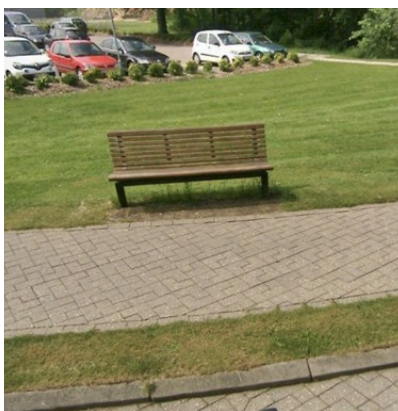
Billede 112: Manglende armlæn på bænke på Brårupvej.

| Vej | Problem |
|---|---|
| Brårupvej, ved Gammelgaard Plejecenter | <ul style="list-style-type: none"> <li>• Manglende armlæn på bænke</li> <li>• Manglende retningslinjer på Gammelgaard</li> <li>• Mangler handicapparkering på Gammelgaard plejehjem</li> <li>• Manglende opmærksomhedsfelt ved stikrydsning</li> </ul> |

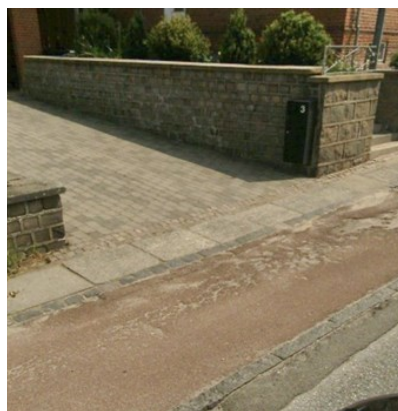
Billede 113: For smal gangbane på den ene side af Brårupvej samt ujævn belægning.

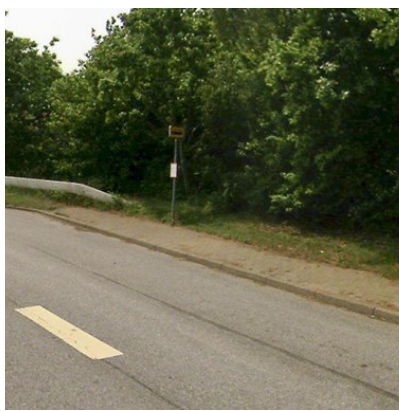
Billede 116: Busstop på Thorsvej mangler taktile elementer, læskærm og bæk.

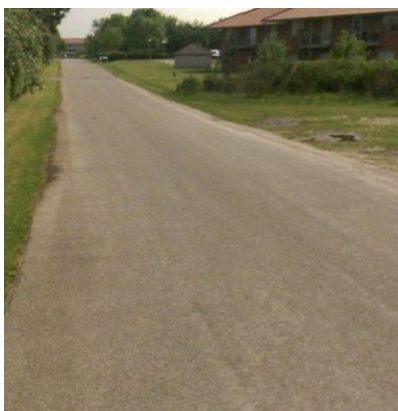
Billede 118: Manglende fortov på Kastanievænget.

| Vej | Problem |
|---|---|
| Kastanievænget | <ul style="list-style-type: none"> <li>• Manglende fortov på Kastanievænget</li> <li>• Ujævn belægning</li> <li>• Brostensoverkørsel</li> </ul> |

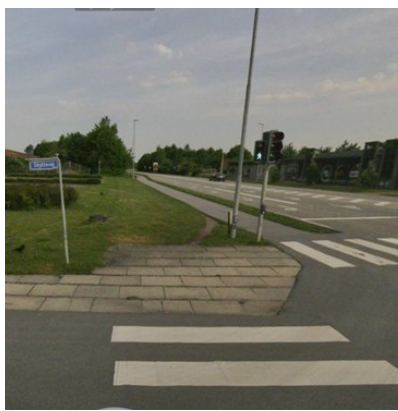
| Vej | Problem |
|---|---|
| Skyttevej | <ul style="list-style-type: none"> <li>• Retningsfelt og opmærksomhedsfelt mangler ved lyskryds (Sønder Boulevard – Skyttevej)</li> <li>• Mangler nedsænket kantsten på gangbanen hvor man krydser sidegaden til idrætsanlæggene</li> <li>• Mangler ledelinje ved busstop (Skivehallen mod øst)</li> </ul> |

Billede 122: Retningsfelt og opmærksomhedsfelt mangler ved lyskryds på Skyttevej.
