# Tilgængelighedsplan 2019

Skive Tilgængelighedsplan 2019

Udarbejdet af Skive Kommune,  
Teknik, Miljø & Udvikling - Drift & Anlæg - Trafik & Havne  
I samarbejde med Via Trafik Rådgivning A/S

November 2018

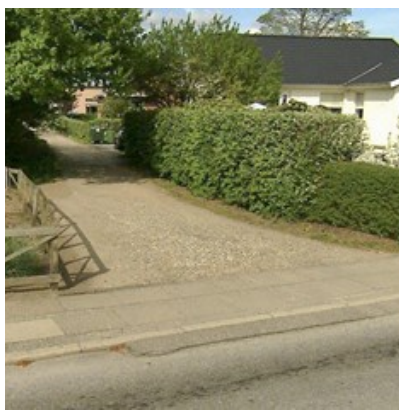
Billede 39: Sti i grus ved Posthusvej.

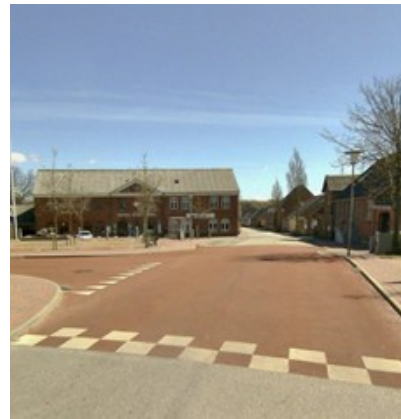
Billede 46: Ureguleret overgang ved sidevej på Hovedgaden.

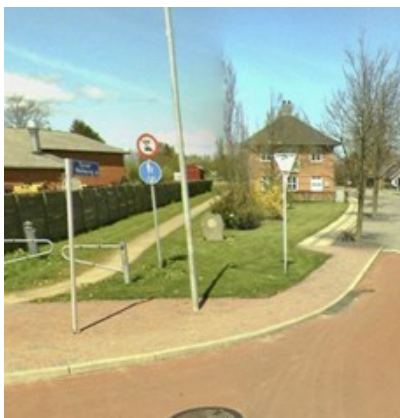
Billede 47: Standere ikke markeret i gangbane på Hovedgaden.

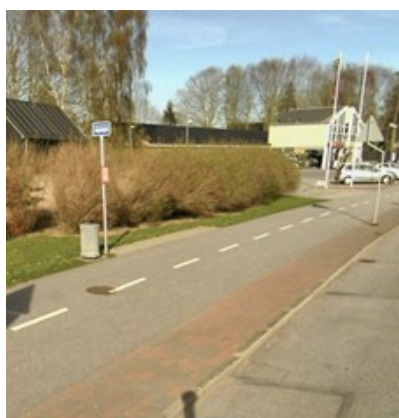
Billede 48: Dobbeltrettet fællessti langs Hovedgaden..

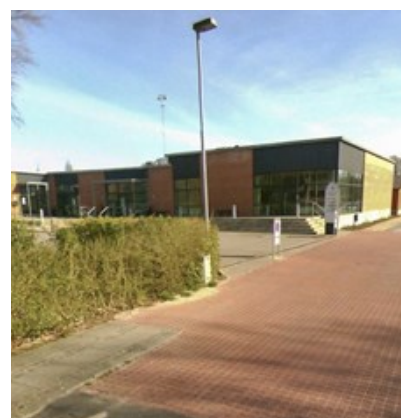
| Vej | Problem |
|---|---|
| Idrætsvej | <ul style="list-style-type: none"> <li>• Gangbane mangler 80 cm jævn belægning</li> <li>• Ureguleret overgang</li> <li>• Der mangler kantstensramper</li> <li>• Gangbane stopper brat og ender i shared space</li> </ul> |

Billede 49: Gangbane stopper brat og ender i shared space på Idrætsvej.

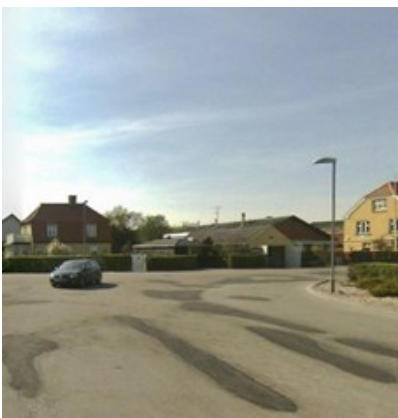
Billede 50: Stor udflydende plads med shared space ved Stenøre.

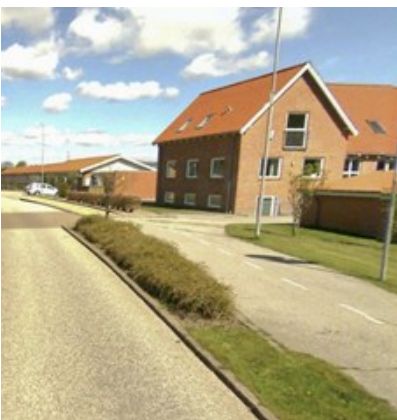
Billede 56: Dobbeltrettet fællessti i den ene side af Strandvej.

| Vej | Problem |
|---|---|
| Strandvej/Bredgade | <ul style="list-style-type: none"> <li>• Dobbeltrettet fællessti i den ene side af vejen</li> <li>• Gangbane mangler ledelinje</li> <li>• Uregulerede overgange</li> <li>• Nogle busstoppesteder mangler læskærm, bæk, opspring mod kørebane. Alle busstop mangler korrekt belægning. Det er ikke muligt for kørestolsbrugere at benytte læskærm. Bænke mangler armlæn</li> <li>• Kryds udformet med afvigende belægning, uklarhed om vigepligt. Mangler opspring mod kørebane</li> <li>• Butiksskilte i gangbane</li> <li>• Brostensoverkørsel</li> <li>• Faste genstande (belysning og vejskilte) ikke markeret i belægning</li> <li>• Retningsskifte er ikke markeret i belægning</li> <li>• Trapper går flere steder ud i gangbane. Ikke markeret</li> </ul> |

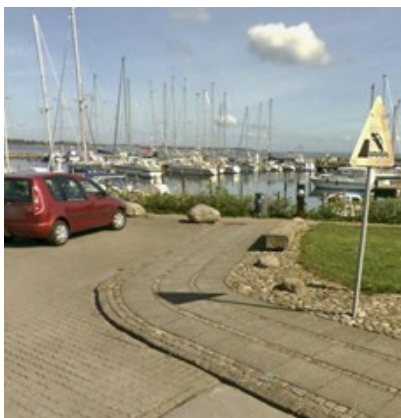
Billede 59: Radius på naturlig ledelinje ved Havnen er under 9 meter.

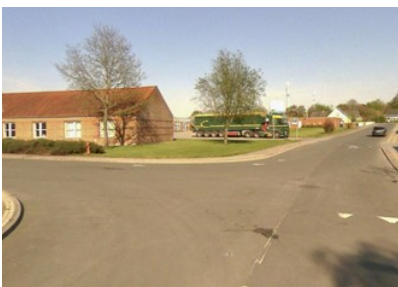
Billede 68: Skæv vigepligt i kryds på Søndervænget kan være svært at forstå.

| Vej | Problem |
|---|---|
| Sønder-vænget | <ul style="list-style-type: none"> <li>• Gangbane kun 1,35 meter og mangler 80 cm jævn sammenhængende belægning</li> <li>• Gangbane stopper brat</li> <li>• Skæv vigepligt i kryds kan være vær at forstå</li> <li>• Brostenoverkørsel</li> </ul> |

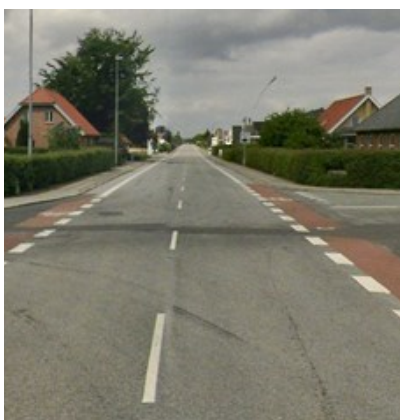
Billede 71: Ureguleret overgang på Viborgvej.

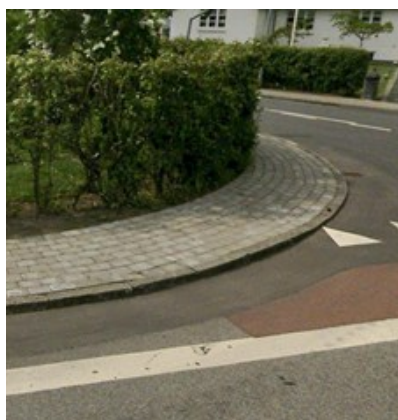
Billede 72: Belægning på Viborgvej mangler ledelinje.

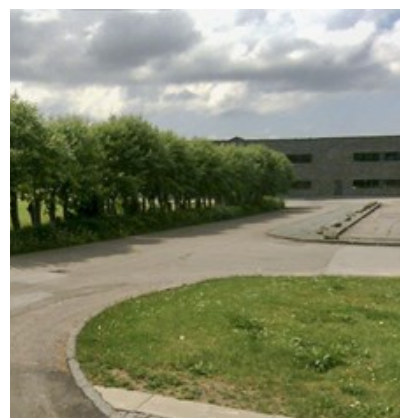
Billede 76: Der mangler gangbane til rejsemål på Stoholmvej.

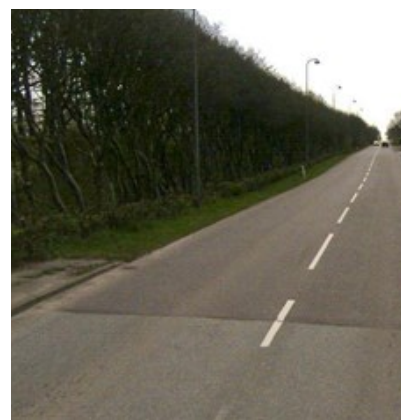
Billede 79: Gangbane på Viumvej stopper brat.

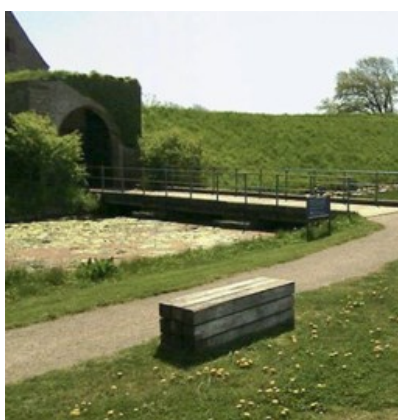
Billede 84: Bænk ved Borgen mangler arm- og ryglæn.

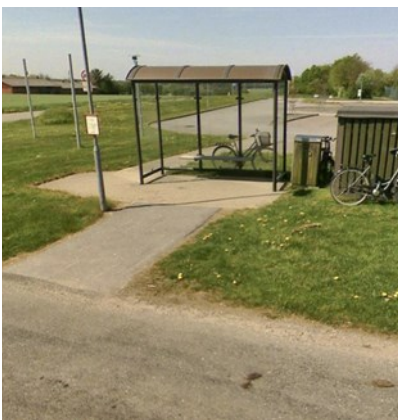
Billede 86: Bustop på Nørremarken mangler armlæn på bænk og korrekt belægning samt opspring mod kørebanen.

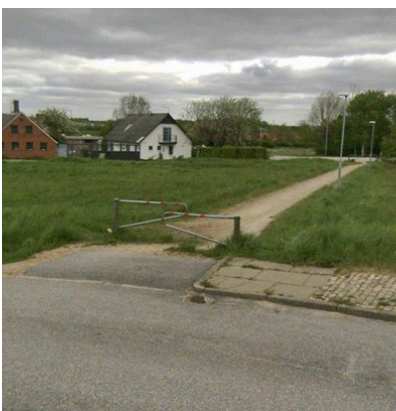
Billede 88: Stibomme ved Marienlystvej er for lav og står ikke vandret.

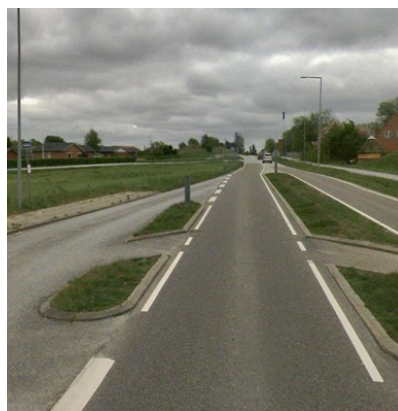
Billede 89: Der mangler sikker krydsning af Marienlystvej.

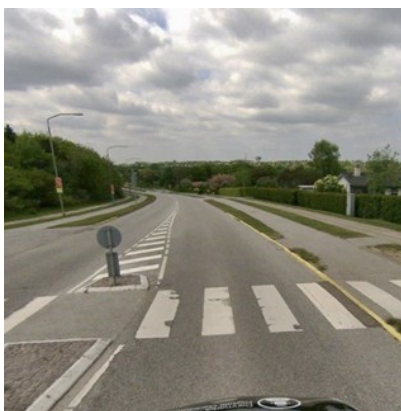
Billede 91: Reguleret overgang på Rosenbakken mangler taktile elementer.

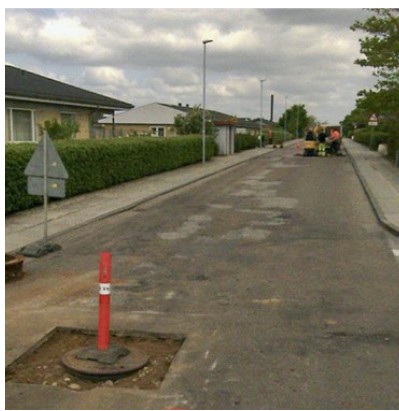
Billede 92: Ujævn belægning på Skovbakken.

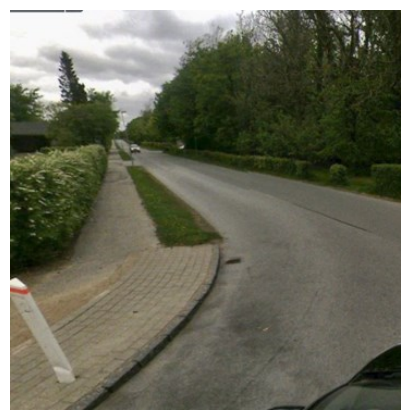
Billede 93: Inventar på Viovej ikke markeret.

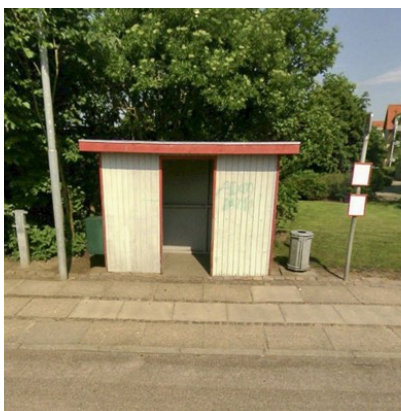
Billede 97: Busstoppested på Aage Nielsens Vej mangler opmærksomheds- og retningsfelt samt kantstensopspring mod cykelsti.

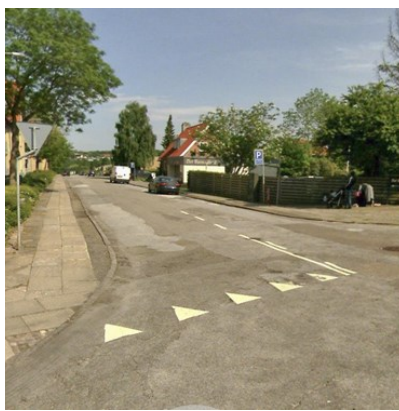
Billede 98: Uregulerede overgange ved sideveje på Aage Nielsens Vej.

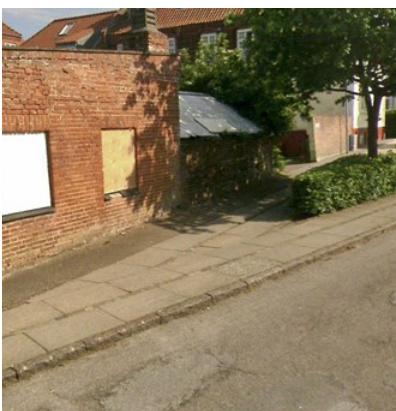
Billede 100: Der mangler opmærksomhedsfelter ved retningsskift på Jeppes Allé.

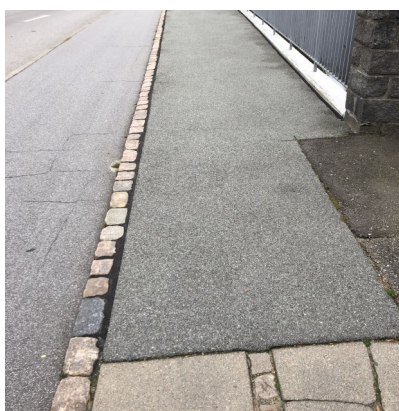
Billede 104: Kobling til naturlig ledelinje på Østerbro mangler.

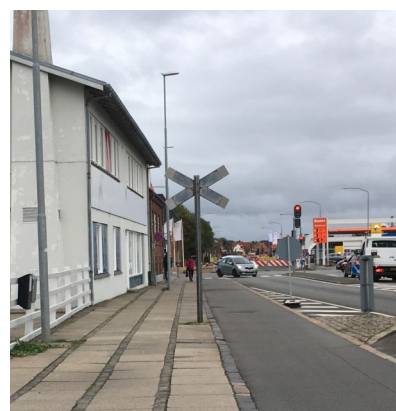
Billede 105: Signalstander ved jernbane på Østerbro ikke markeret i belægning.

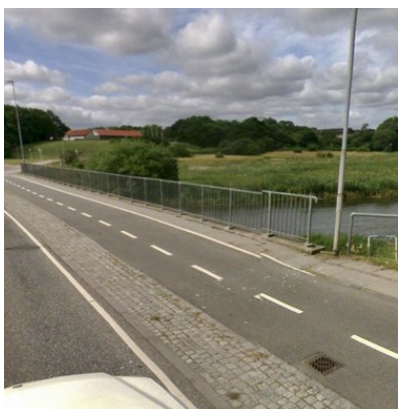
Billede 106: For smal gangbane på broen på Sdr. Boulevard.

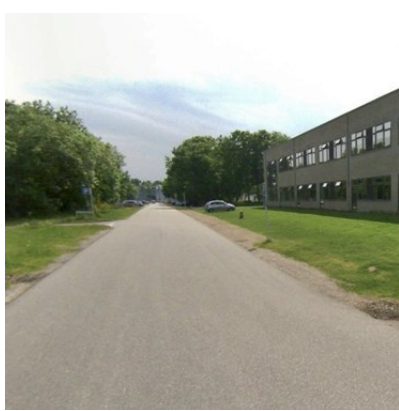
Billede 110: Manglende fortov og reguleret krydsning af Arvikavej.

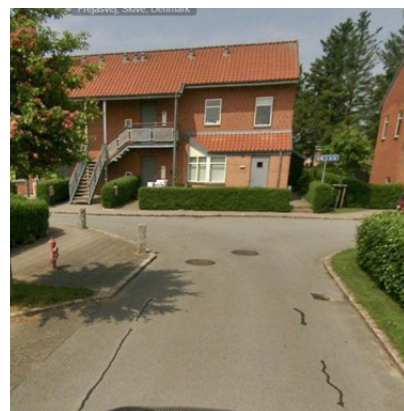
| Vej | Problem |
|---|---|
| Frejasvej | <ul style="list-style-type: none"> <li>• Manglende gangbane</li> <li>• Ujævn belægning</li> <li>• Mangler ledelinje på gangbane</li> <li>• Mangler sikker krydsning ved rejsemål</li> </ul> |

Billede 117: På Frejasvej mangler sikker krydsning ved rejsemål.

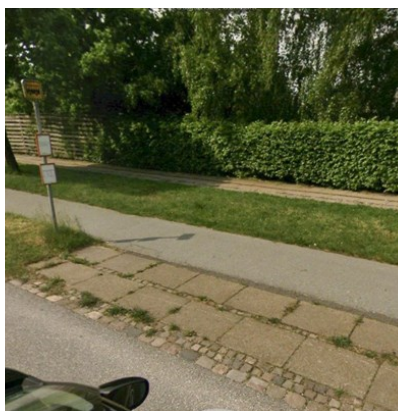
Billede 119: Retningsfelter, opmærksomhedsfelter og korrekt opspring mangler ved alle busstoppesteder på Dalgas Allé.

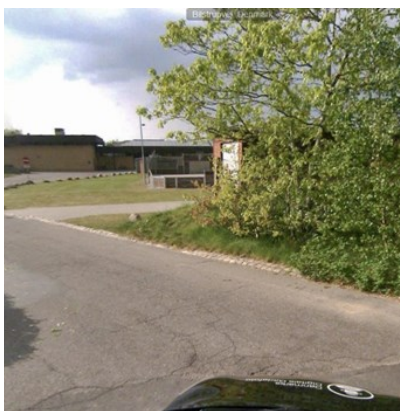
Billede 121: På Bilstrupvej mangler gangsti ved indgang til uddannelsesinstitutionerne.

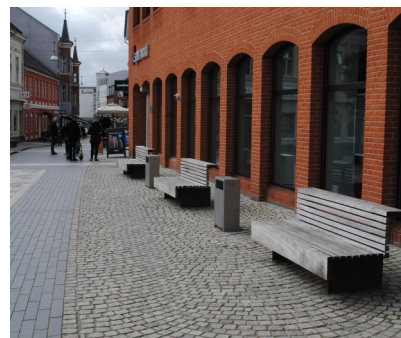
Flere steder i kommunen er opstillet bænke, der kan benyttes som hvilemulighed, men mange af bænken mangler arm- og/eller ryglæn.

Billede 128: Bænke i gågaden. Bænken er udført med ryglæn, men uden armlæn. Siddehøjden er desuden for lav.

I de kommende år vil Skive Kommune arbejde for at forbedre disse bænke ved at eftermontere arm- og ryglæn. I visse tilfælde vil de eksisterende bænke blive erstattet af andre, mere handicapvenlige typer, som fx er lidt højere og udstyret med både arm- og ryglæn.
